San Michele Arcangelo
di Pegazzano (SP)

Indagine archeologica
delle strutture murarie

dott. Luca Parodi

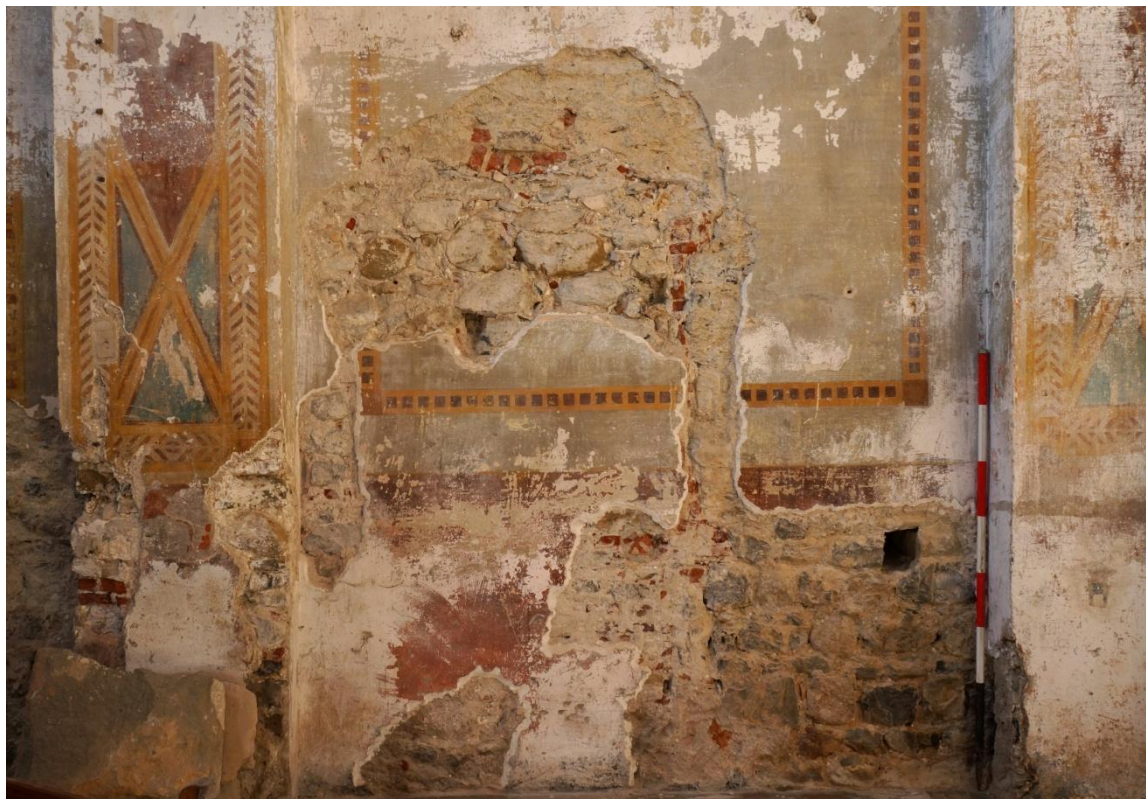
Figura 3. Le diffuse tracce di intonaco dipinto sul perimetrale nord (PPV).

Nel caso di San Michele Arcangelo di Pegazzano la diffusa presenza di intonaco su gran parte delle superfici murarie (*figg. 2-3*) ha permesso di documentare soltanto eccezionalmente porzioni apprezzabili di prospetti, ostacolando talvolta la corretta comprensione del rapporto stratigrafico esistente tra porzioni di murature contigue oppure tra gli elementi architettonici (portali, prese di luce) e il paramento murario circostante.

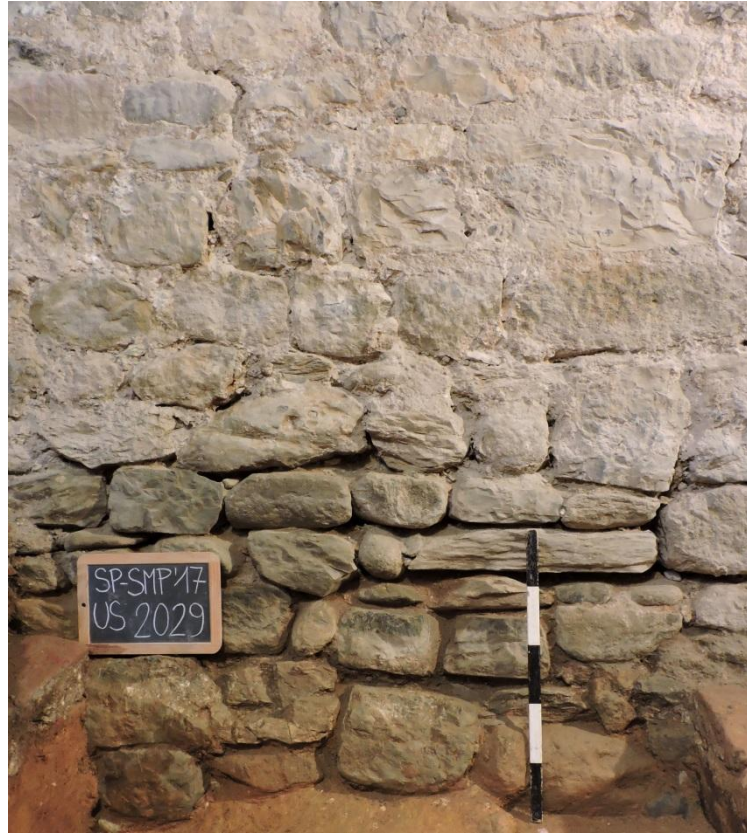
Figura 5. Particolare della tessitura muraria del paramento USM 2029, con la sottostante fondazione USM 2022.

La muratura in elevato si imposta sopra un struttura di fondazione lievemente aggettante, realizzata in ciottoli e scapoli litici su filari sdoppiati, di cui è stata posta in luce una limitata porzione in corrispondenza del sondaggio praticato in Area 2000 (USM 2022)¹.

¹ La risega di fondazione presenta un oggetto variabile tra 5 e 10 cm rispetto al paramento soprastante USM 2029.

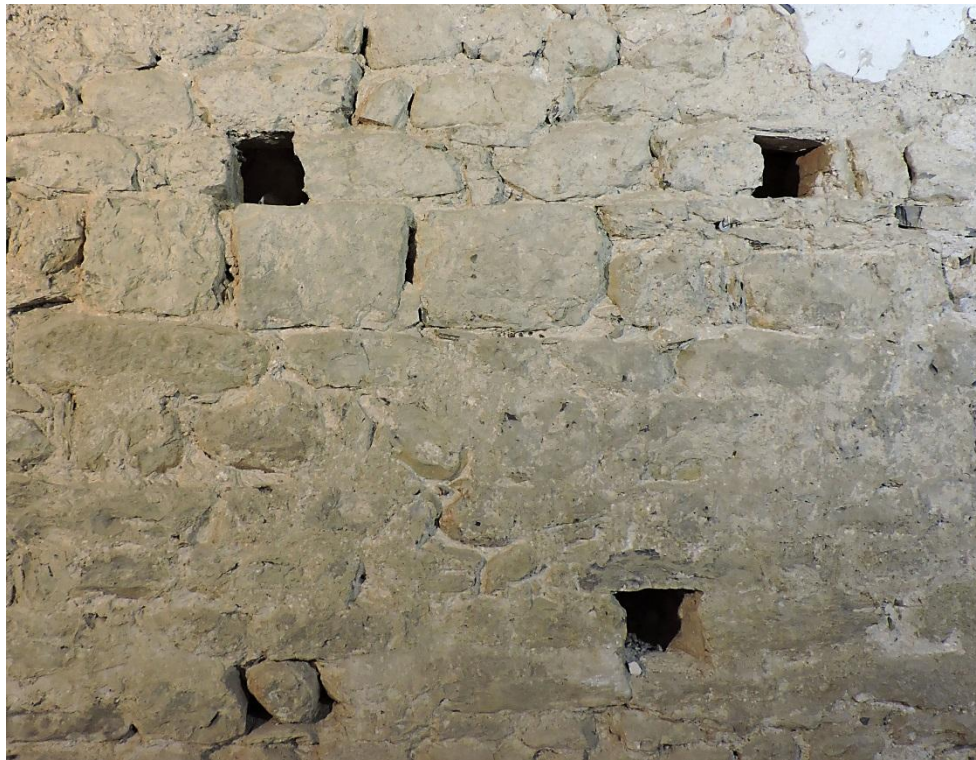
Figura 6. USM 2029, particolare della posa in opera.

A questa fase si riferisce la costruzione dell'edificio di culto ad aula unica di cui si conservano in elevato la facciata e parte dei perimetrali (*fig. 4*). La muratura, visibile sul perimetrale sud (PPI e PPIII) e parzialmente alla base della controfacciata (PGA) e del perimetrale nord, evidenzia un paramento realizzato con impiego di ciottoli di arenaria e scapoli di calcare, sbazzati in forme geometriche regolari o semplicemente trattati a spacco, posti in opera su corsi sub-orizzontali, talvolta sdoppiati, con inzeppature litiche (USM 2029, 3001, 4001, 4201, 5001) (*figg. 5-6*).

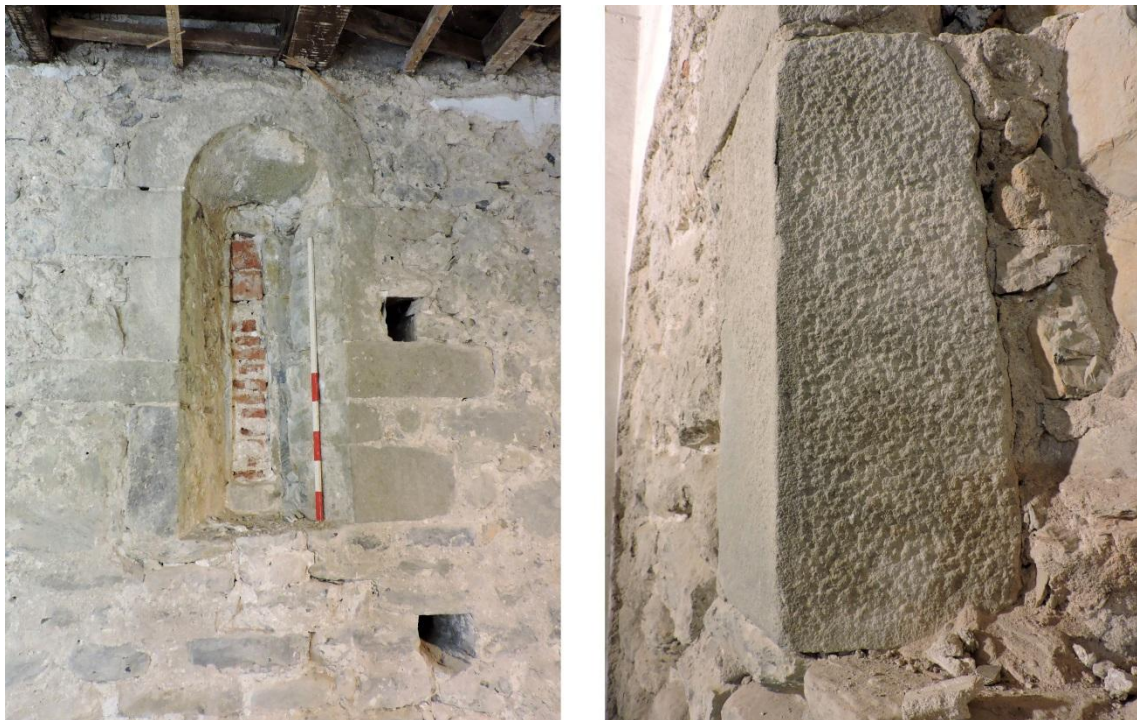
Figura 7. La monofora EA1 ancora leggibile sul perimetrale sud (PPI).

In questa fase, le prese di luce collocate lungo i perimetrali sono costituite da monofore strombate con coronamento d'arco a tutto sesto. I piedritti sono realizzati con conci di arenaria, e sporadicamente di calcare, sagomati e accuratamente spianati a subbia fine, posti in opera alternativamente per orizzontale e per faccia quadra. L'apertura, con altezza complessiva di 150 cm circa e luce interna di 15 cm circa, è definita superiormente da un archetto monolitico in arenaria con intradosso strombato (*fig. 7*). Alcune delle monofore ancora leggibili sui prospetti dei perimetrali risultano parzialmente asportate e rimaneggiate da interventi successivi (*cfr. infra*).

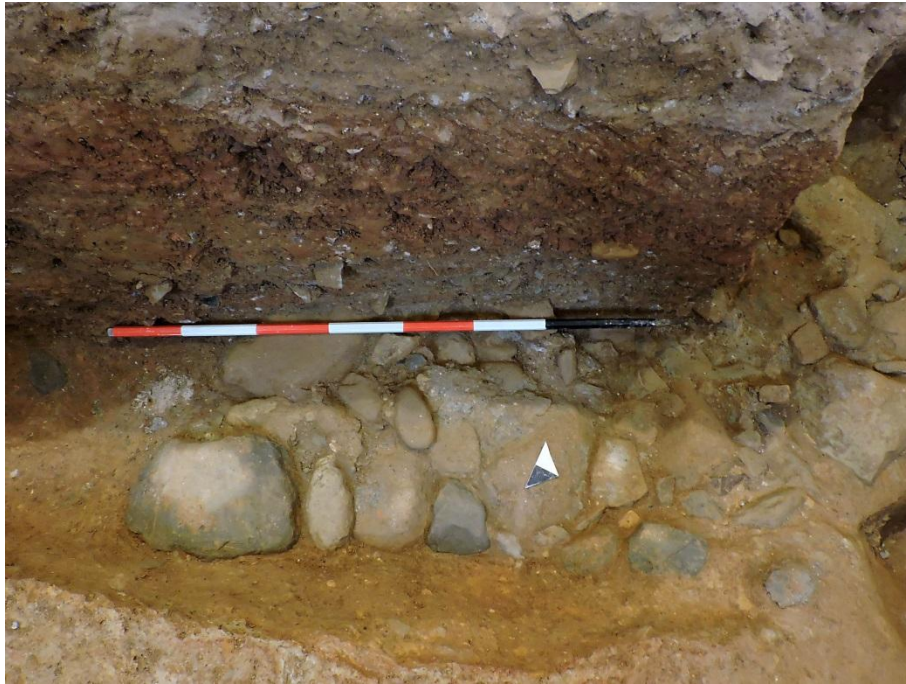
Figura 8. La fondazione della struttura absidale USM 1052.

In questa fase l'edificio di culto presenta un'abside circolare collocata in una posizione più arretrata rispetto all'attuale e di cui il sondaggio stratigrafico in Area 1000 ha permesso di individuarne la struttura di fondazione (USM 1052). La muratura, intaccata da un profondo taglio di spoliatura, è realizzata con ciottoli di calcare e arenaria, impiegati a pezzatura naturale o ritoccati a spacco, disposti secondo bancate sub-orizzontali con alternanza di spessi letti di malta di calce (*figg. 8-9*). In alcuni tratti della fondazione gli elementi lapidei di maggiori dimensioni

sono posti in opera in corrispondenza delle cortine esterne, mentre la sezione muraria è composta da ciottoli di piccola pezzatura².

² La struttura presenta uno spessore leggibile di 100 cm circa.

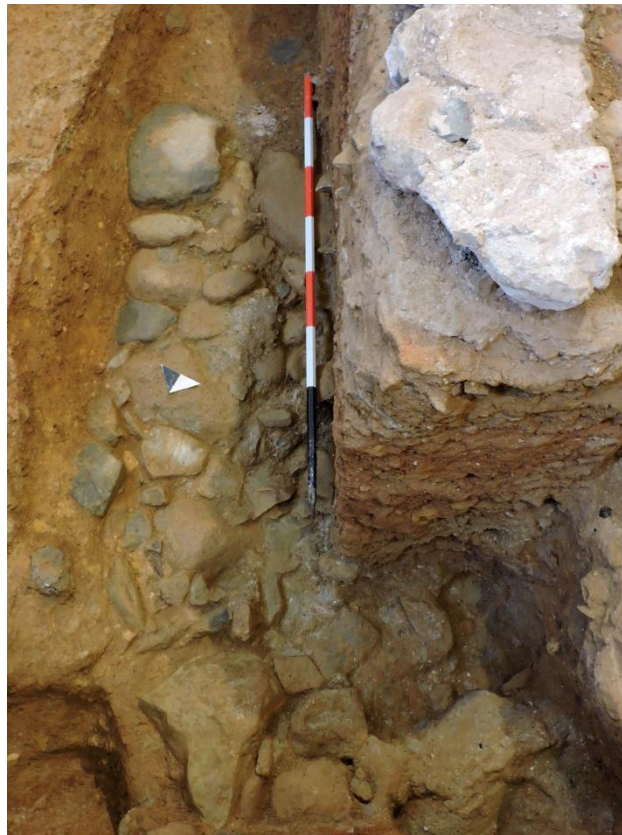
Figura 9. La tecnica costruttiva in ciottoli della fondazione USM 1052.

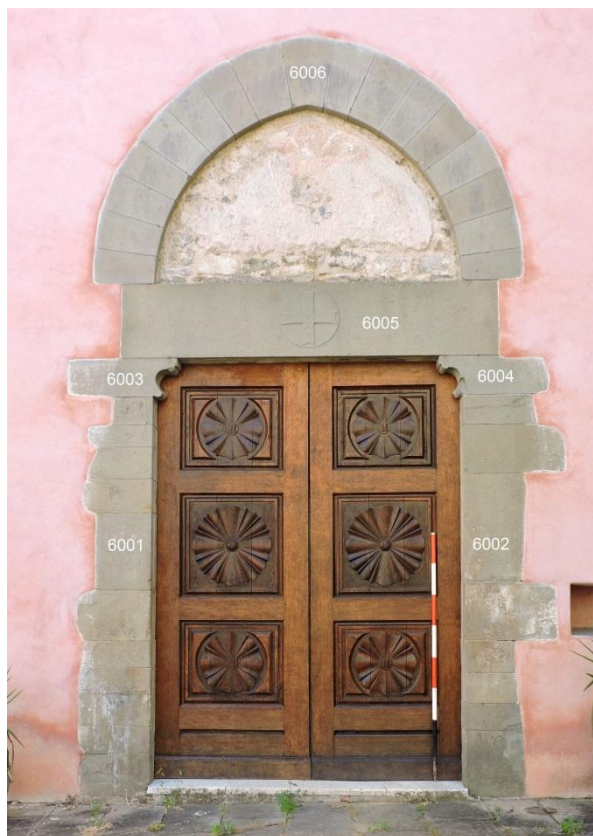
Figura 11. Il portale in arenaria sulla facciata della chiesa (PGB)

Gli stipiti (USM 6001, 6002) sono posti in opera con conci di arenaria accuratamente squadrati e spianati a punta singola, terminanti superiormente con due mensole modanate (USM 6003, 6004). Queste ultime costituiscono le imposte di un architrave monolitico in arenaria (USM 6005), decorato al centro con una croce a bassorilievo inscritta in un cerchio (*fig. 11*). L'apertura così definita, con luce di larghezza pari a 198 cm e altezza attuale di 270 cm circa, è coronata da una lunetta con arco ogivale, il cui inserimento sulla facciata è tuttavia da riferire ad un intervento posteriore (*cfr. infra*).

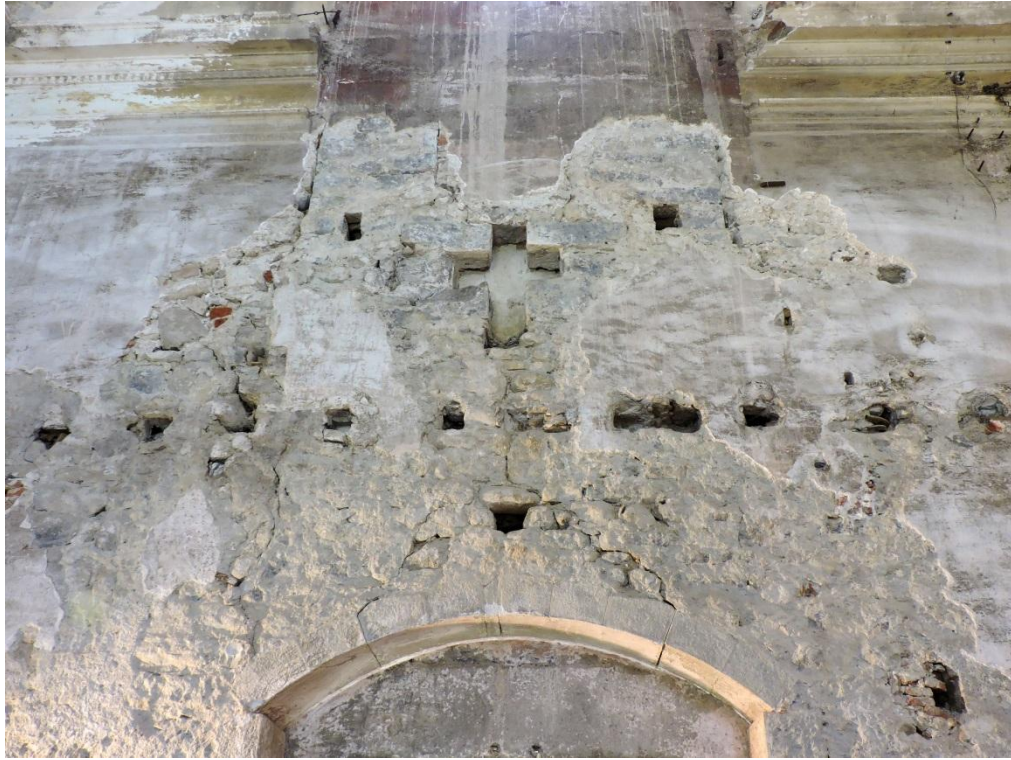
Figura 12. Controfacciata (PGA): particolare della croce lucifera e della muratura in conci squadrati relativa al campanile a vela.

In asse con il varco principale, nella fascia medio-superiore della controfacciata, è visibile una croce lucifera (USM 5009), definita da elementi lapidei squadrati e spianati, apparecchiati in continuità con il paramento circostante USM 5010, realizzato con conci di analoghe caratteristiche, posti in opera su corsi orizzontali e di altezza costante. Quest'ultimo tratto di muratura, collocato a coronamento dell'alzato originario della facciata, costituiva la struttura di un campanile a vela, di cui è ancora possibile individuare la luce (USM 5013) per l'alloggiamento della campana, in seguito tamponata e rivestita da intonaco (cfr. *supra*) (fig. 12). Alla fase di fondazione dell'edificio è riferibile anche la definizione di un'apertura situata sul perimetrale nord, presso l'angolo nord-occidentale dell'edificio (EA5). Dell'elemento architettonico originario, in seguito notevolmente rimaneggiato e prolungato in altezza, si conservano in posto il piedritto orientale (USM 4002), costituito da conci squadrati e modanati di arenaria, accuratamente spianati a subbia, e presumibilmente l'arco a tutto sesto che corona l'apertura (USM 4004), sebbene il basso grado di leggibilità non consenta di stabilire con certezza la relazione stratigrafica tra quest'ultimo e il paramento murario circostante (USM 4001)³. La luce dell'apertura corrisponde a 85 cm circa, mentre la sua altezza originaria è prossima a 210 cm (fig. 13).

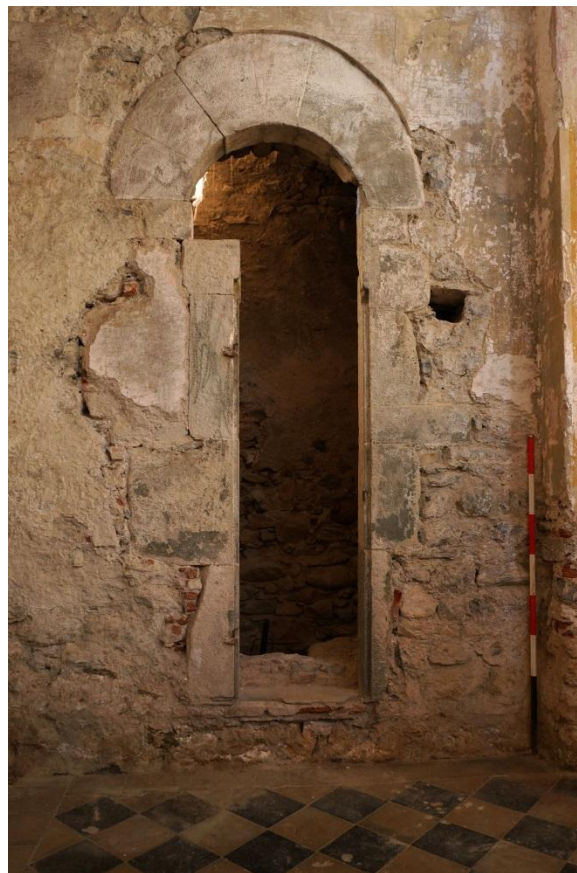
Figura 13. L'apertura EA5, realizzata contestualmente al perimetrale nord ma in seguito pesantemente rimaneggiata.

³ Alla fase originaria dell'apertura sembra riferibile anche l'elemento d'imposta USM 4005, in corrispondenza del piedritto occidentale.

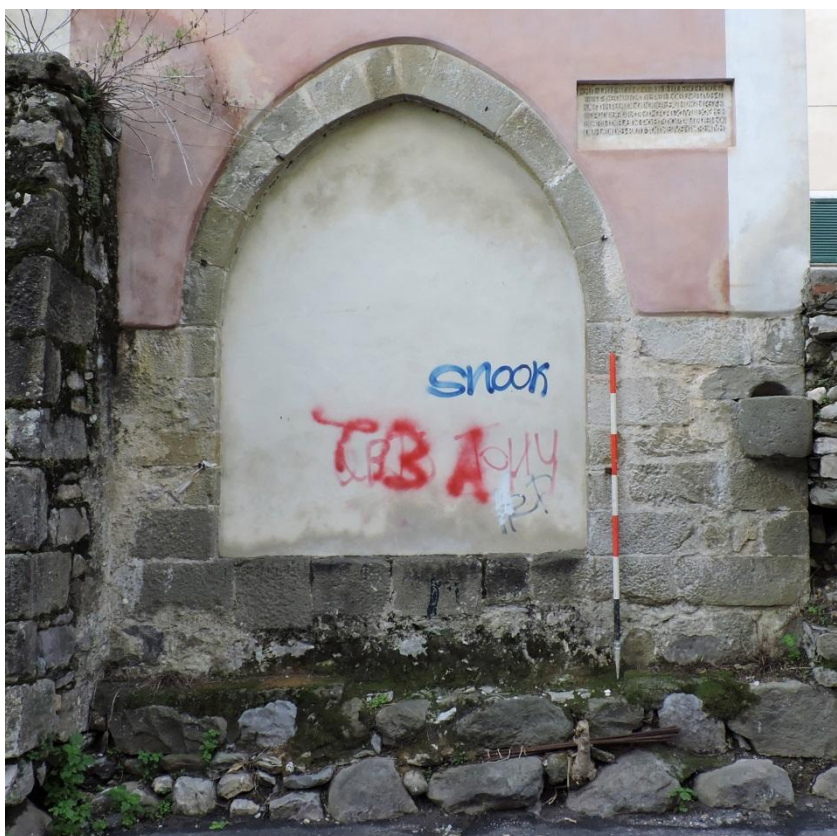
Figura 14. PPVI: la struttura con arco ogivale in conci di arenaria.

Le principali evidenze si documentano sul PPVI, prospettante l'attuale Via Croce, percorso stradale che ricalca una direttrice viaria già in uso in età medievale e presumibilmente in stretta correlazione con l'edificio di culto. La muratura ancora leggibile si connota per la presenza di un'apertura (EA10) – in seguito tamponata – coronata da un arco ogivale, con luce di 186 cm, realizzato in conci di arenaria accuratamente rifilati e spianati a subbia con punta fine (USM 7007). I piedritti (USM 7005, 7006), con altezza di 115 cm circa, presentano una tessitura in elementi squadrati di arenaria, anch'essi con faccia a vista spianata a punta, associati a un singolo concio in calcare posto in opera sullo stipite orientale (*fig. 14*).

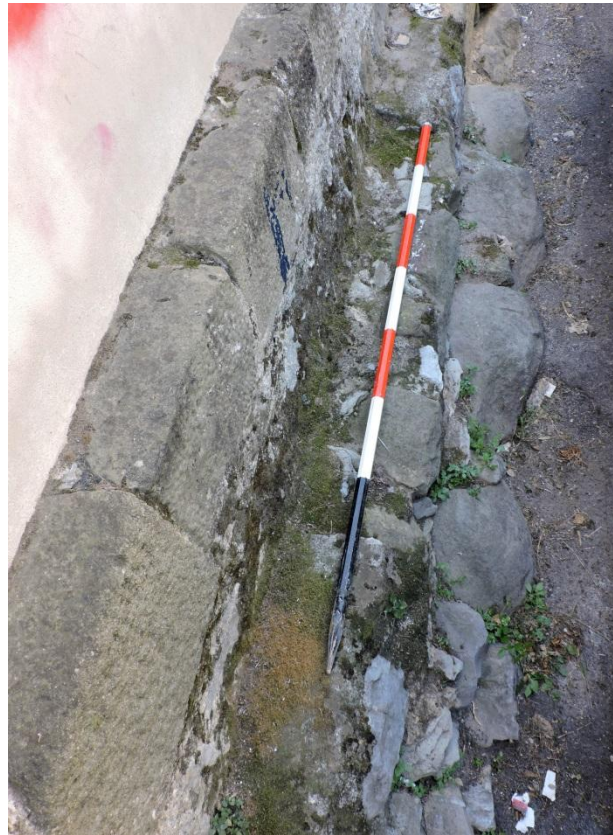
Figura 16. Il filare in conci di arenaria USM 7004 e le sottostanti riseghe di fondazione in ciottoli USM 7002 e 7001.

I piedritti si impostano sopra un corso orizzontale in conci di arenaria, di medio-grande pezzatura, rifiniti superficialmente a sabbia fine (USM 7004). Tale filare, corrispondente alla soglia del varco, forse con gradino, doveva risultare solo parzialmente a vista, come suggerisce l'altezza disomogenea dei conci, destinati ad essere parzialmente interrati. La muratura sottostante è riferibile infatti alla struttura di fondazione dell'impianto, costituita da un tratto di paramento in elementi lapidei spaccati o grossolanamente sbozzati (USM 7003) sovrapposto a 2 corsi con riseghe gradualmente aggettanti (USM 7002, 7001), contraddistinti dall'impiego prevalente di ciottoli a pezzatura naturale – anche di considerevoli dimensioni – che richiama la tecnica costruttiva documentata per la fondazione dell'abside rinvenuta in Area 1000 (*fig. 16*).

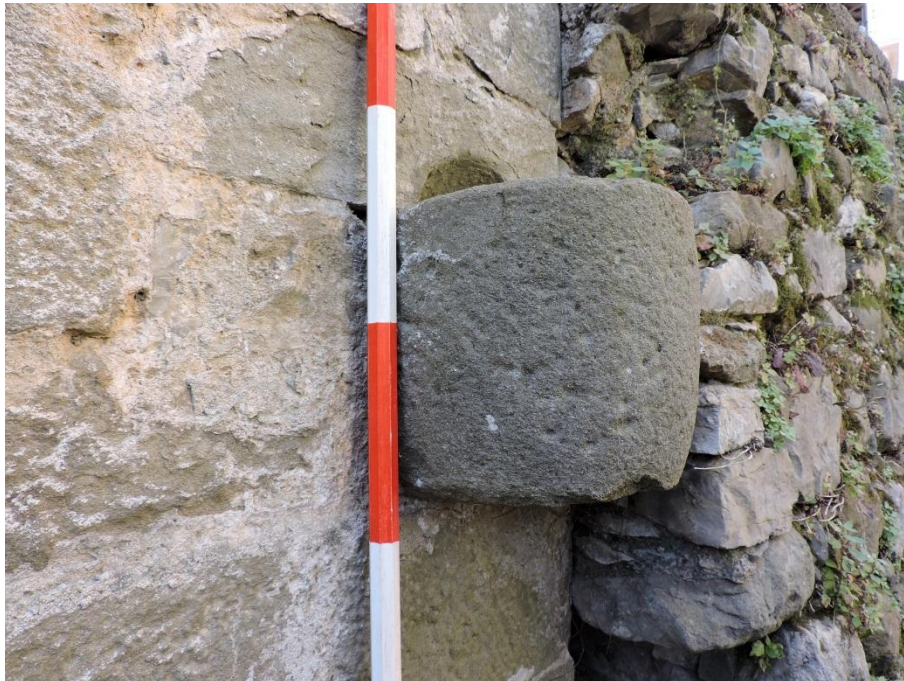
Figura 17. Particolare dell'acquasantiera USM 7009.

Tali evidenze indicano una quota di calpestio esterna originariamente più elevata rispetto all'attuale piano stradale, in accordo con la collocazione dell'acquasantiera in arenaria (USM 7009) che si individua sullo spigolo occidentale del prospetto, in corrispondenza del cantonale in conci squadrati USM 7008 (*fig. 17*). L'acquasantiera, ricavata da un singolo blocco di arenaria sagomato all'esterno, è posta attualmente alla quota di +175 cm circa dal piano stradale, mentre

originariamente, considerate le quote di fondazione dell'avancorpo, doveva trovarsi ad un'altezza dalla superficie di calpestio più agevolmente raggiungibile, stimata in 80/100 cm circa.

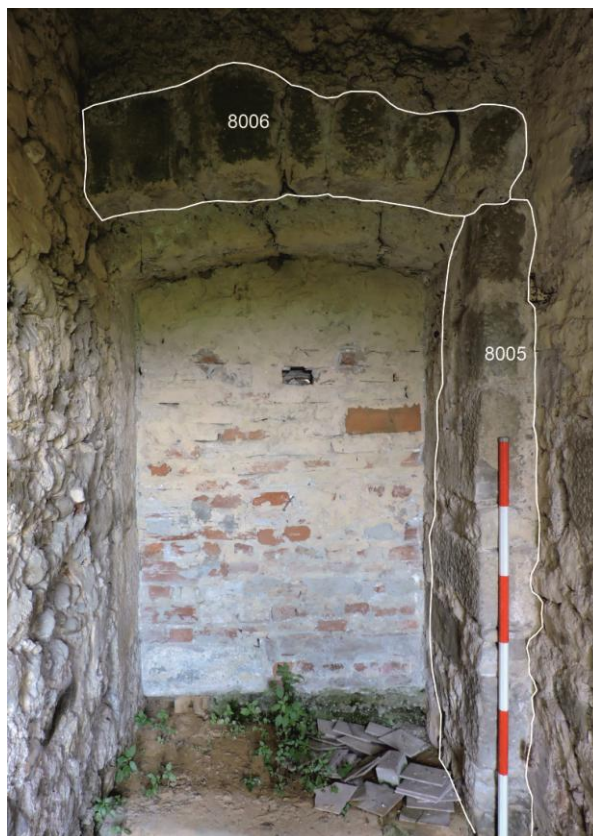
Figura 19. In evidenza le preesistenze USM 8005 e 8006 (PPX).

Sul pilastro USM 8005, conservato in corrispondenza dell'angolo nord-occidentale del vano, si imposta un arco ribassato in cunei di arenaria (USM 8006) che, sviluppandosi con orientamento nord-sud, si ancora al perimetrale settentrionale dell'edificio di culto (figg. 19-21).

L'elemento architettonico, da ritenersi verosimilmente coevo al pilastro USM 8005 – sebbene il grado di leggibilità non ottimale ne ostacoli la corretta valutazione – era plausibilmente correlato ad un secondo arco ribassato, con analoga funzione e andamento, impostato sul pilastro nord-orientale USM 8001.

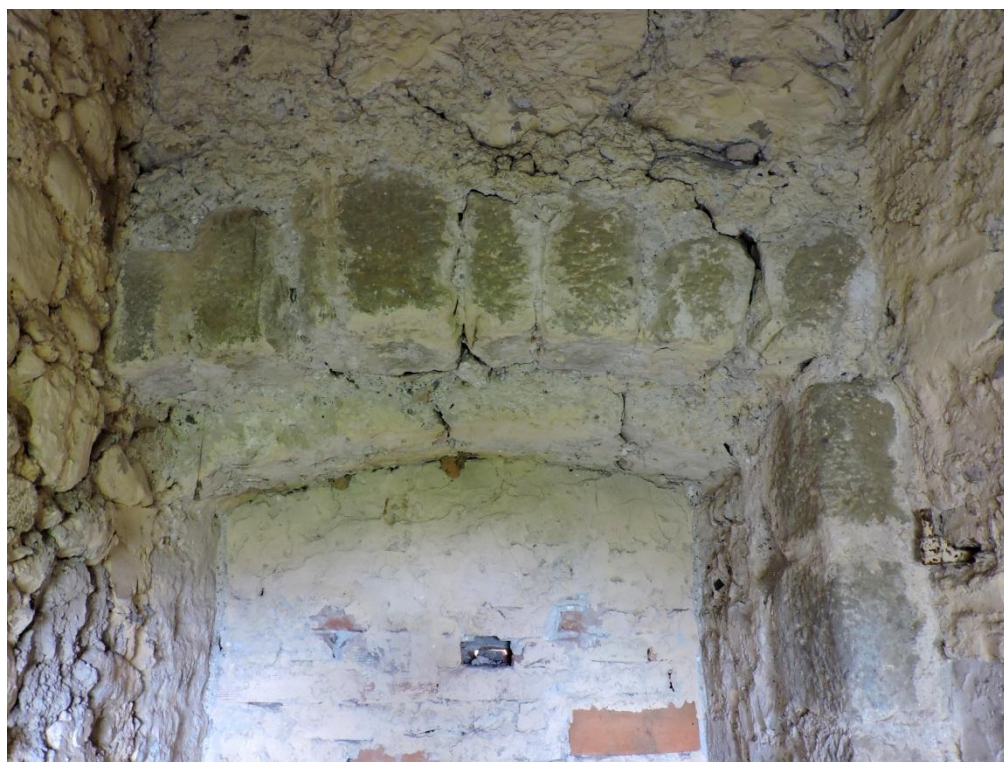
Figura 20. Particolare dell'arco ribassato USM 8006, verosimilmente in fase con il pilastro USM 8005.

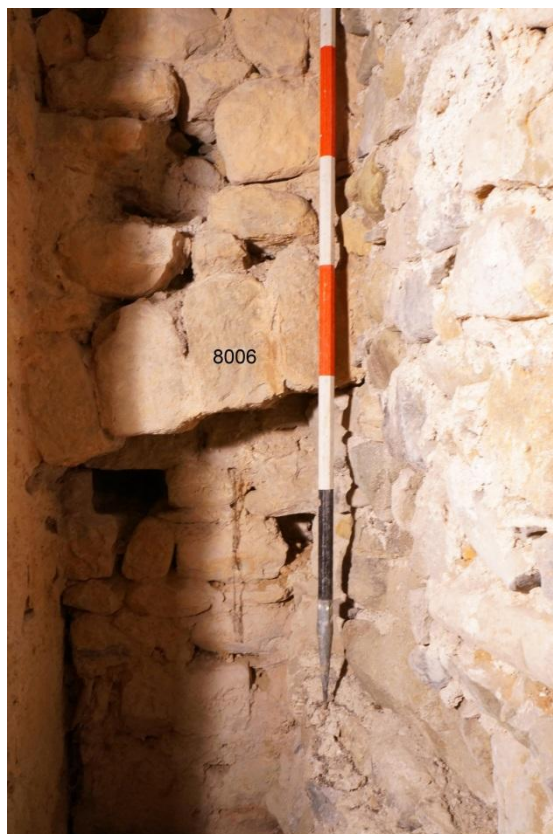
Figura 21. L'arco USM 8006, in parte obliterato da murature più tarde, in rapporto strutturale con il perimetrale nord dell'edificio di culto (a sinistra).

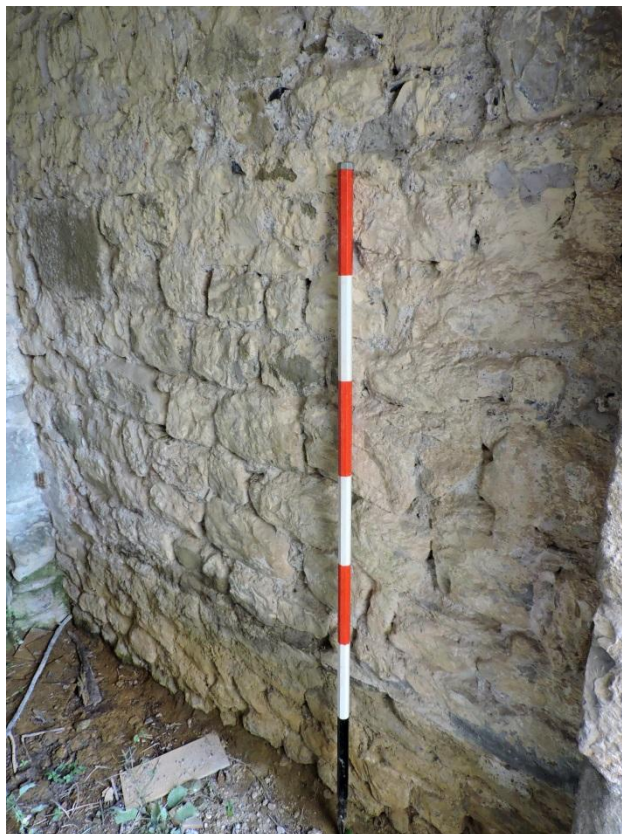
Figura 22. PPIX: il setto murario USM 8007, posto a chiudere lo spazio tra i pilastri USM 8001 e 8005, corrispondente al varco individuato dall'arco ogivale EA10.

Successivamente all'edificazione trecentesca dell'edificio di culto, in una fase cronologica non ancora definibile in modo sufficientemente circostanziato, si assiste alla defunzionalizzazione del campanile a vela e alla posa in opera di una torre campanaria affiancata al lato settentrionale della chiesa, in corrispondenza del preesistente avancorpo che viene inglobato nella nuova costruzione. Gli interventi edilizi documentabili alla base del campanile hanno comportato la tamponatura del varco ogivale mediante un setto murario con paramento in elementi lapidei sbozzati o trattati sommariamente a spacco, in associazione a sporadici materiali litici di recupero (USM 8007).

Il grado di lavorazione degli scapoli litici e la posa in opera, caratterizzata da corsi ondulati di altezza relativamente costante, non sembrano discostarsi in modo evidente dalla tipologia muraria documentata per la fase trecentesca dell'edificio di culto (*fig. 22*).

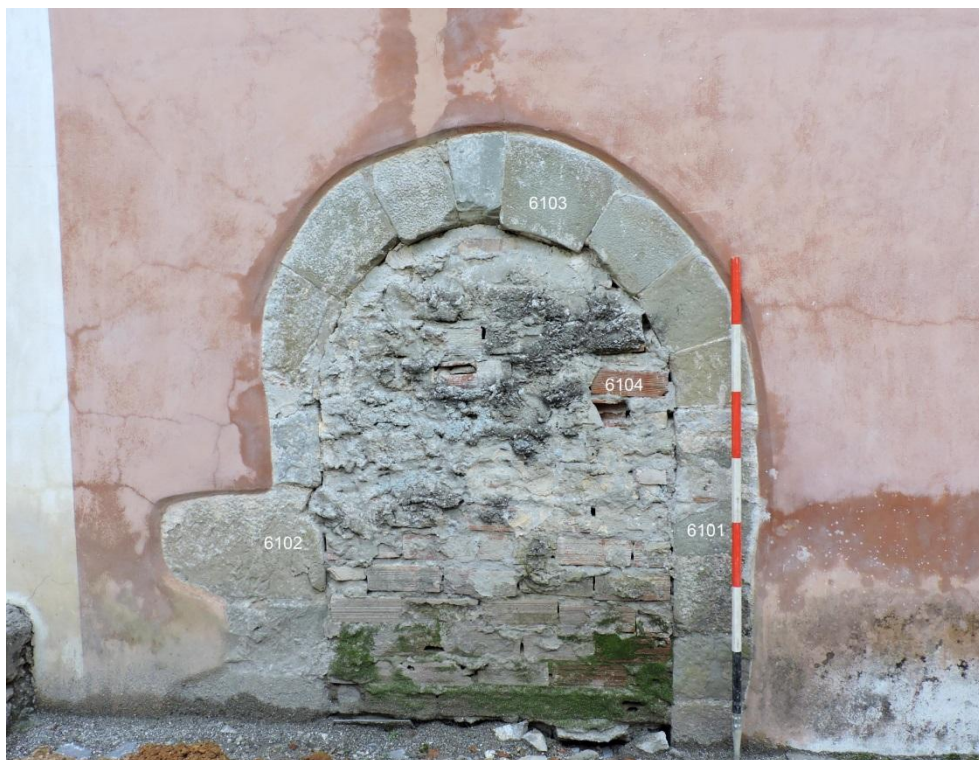
Figura 23. Il portale EA9.

Persistono alcune perplessità circa l'attribuzione alla stessa fase di un secondo portale (EA9), con stipiti in elementi squadri di calcare e arenaria (USM 6101, 6102) e arco a tutto sesto (USM 6103), posto sul perimetrale ovest del campanile (PGB, PPX) e realizzato intervenendo in rottura sul pilastro USM 8005 (*fig. 23*).

Sebbene le due aperture risultino in asse e connotate da una luce di uguale ampiezza, il portale ovest appare infatti realizzato con conci eterometrici di reimpiego, lasciando presupporre la sua appartenenza ad una fase più tarda.

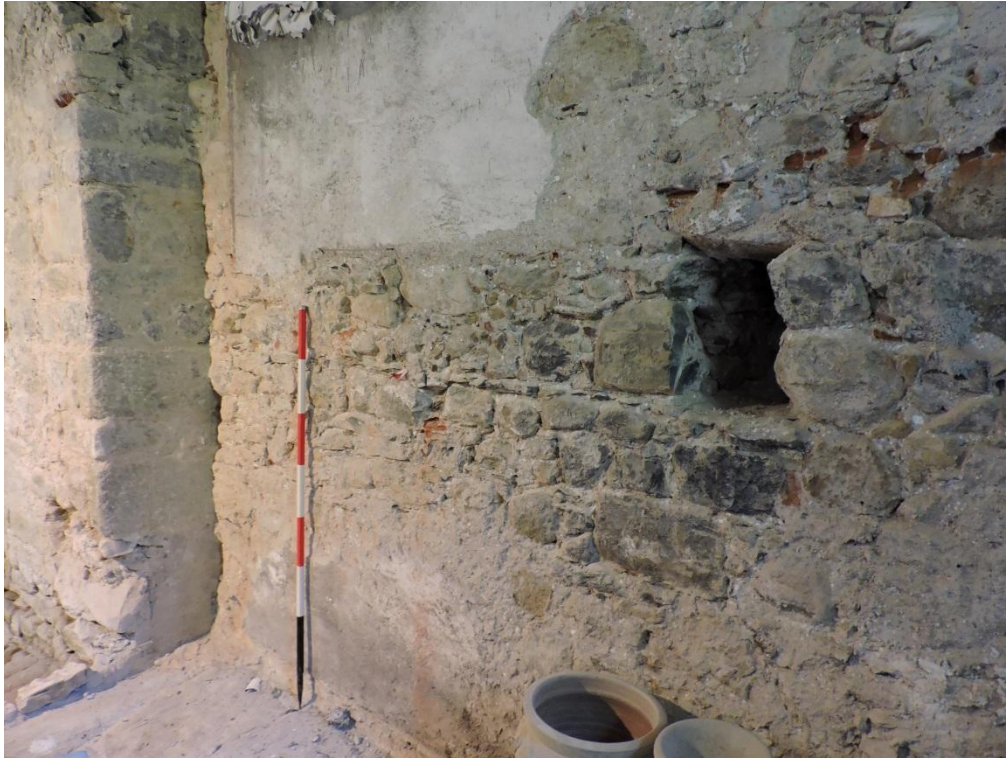
Figura 24. PPII: USM 2065.

La muratura, realizzata in appoggio ai conci di cantone del perimetrale sud della chiesa trecentesca, presenta un paramento realizzato in elementi lapidei eterometrici – ciottoli e scapoli poligonali – posti in opera su brevi corsi sub-orizzontali ondulati, frequentemente sdoppiati e interrotti, con pareggiamento in lastre litiche e inzeppature in frammenti di laterizio (USM 2065) (*fig. 24*).

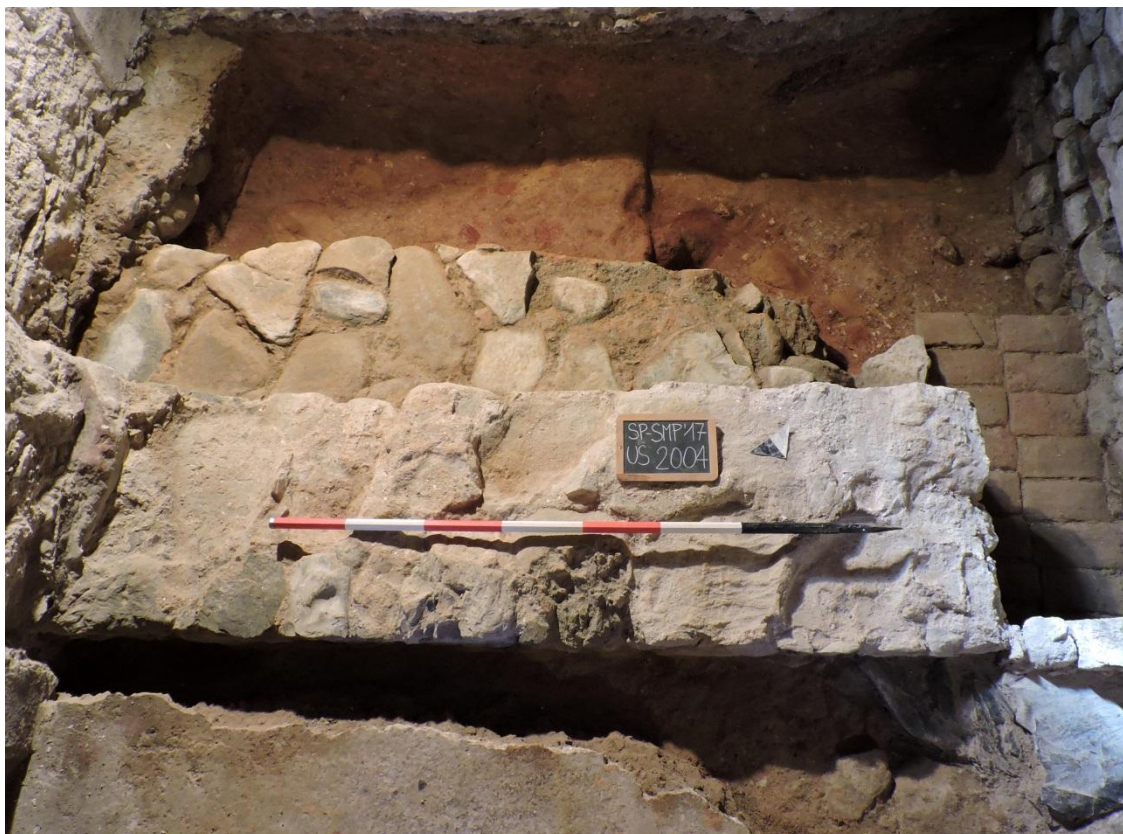
Figura 25. Area 2000: particolare della struttura muraria USM 2004.

La stessa tecnica costruttiva si riscontra per il perimetrale ovest della sagrestia (USM 2004), rinvenuto rasato alla quota dell'attuale piano pavimentale dell'ambiente (fig. 25).

La struttura, con spessore di 70 cm, era originariamente ancorata “in rottura” sul perimetrale sud dell'edificio di culto, come indicano le lacune sub-quadrangolari (USM -2060, -2062) praticate sulla muratura trecentesca e in seguito risarcite.

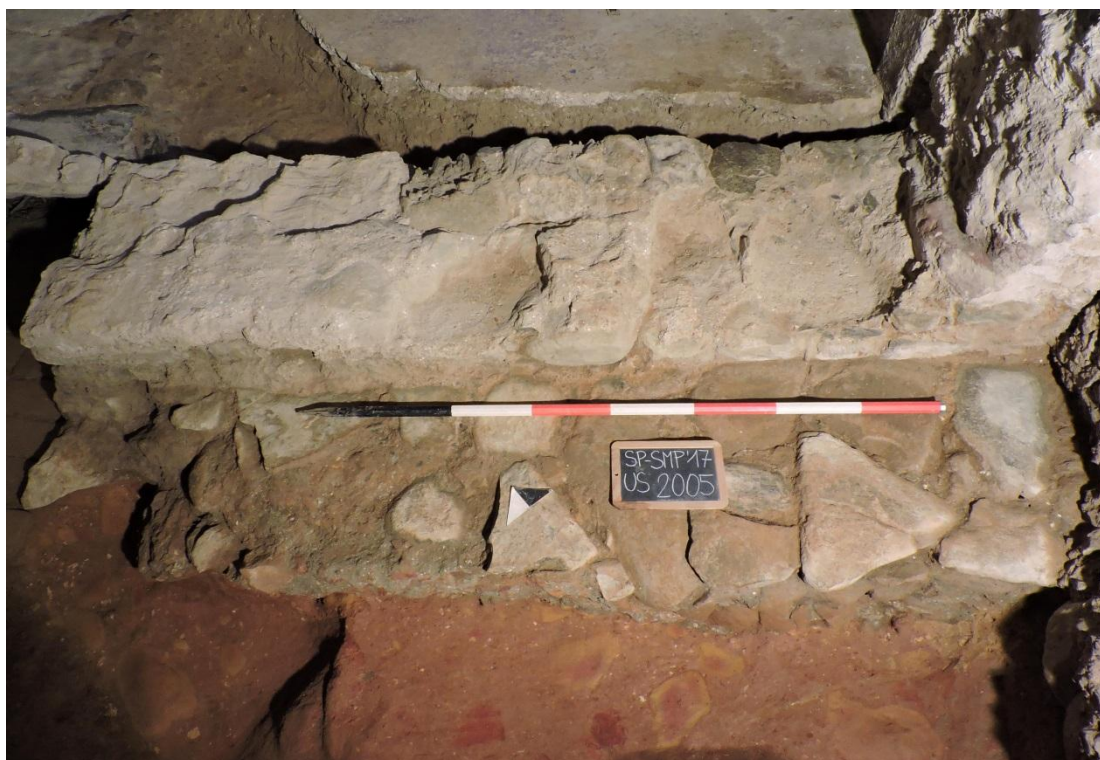
Figura 26. La struttura muraria USM 2005, su cui si imposta parzialmente il perimetrale ovest della sagrestia cinquecentesca.

Anteriormente a tale intervento costruttivo l'area era connotata dalla presenza di una muratura con andamento nord-sud (USM 2005), parzialmente riutilizzata come piano di fondazione di USM 2004. La struttura, con spessore di 90 cm circa, si contraddistingue per una posa in opera a bancate, con elementi lapidei – costituiti da ciottoli di arenaria (anche di grande pezzatura), scapoli e lastre in calcare – alternati a strati di malta di calce di coesione friabile, con aggregato sabbioso e diffusi grumi di grassello. L'osservazione del prospetto occidentale della muratura, il solo leggibile per un'altezza di 30/35 cm, rivela come la struttura conservata corrisponda integralmente ad un tratto di fondazione realizzato contro terra, in fossa stretta, mentre la sua interfaccia superiore, priva di tracce di malta e definita da elementi lapidei accuratamente giustapposti e collocati sullo stesso piano, non sembra conciliabile con un'opera muraria originariamente in elevato e in seguito rasata⁶ (figg. 26-27).

Alle incertezze che persistono in merito alla destinazione d'uso della struttura si aggiunge l'impossibilità di determinarne la cronologia assoluta, in quanto già posta in luce in occasione di un intervento di scavo condotto senza metodologie archeologiche e priva di relazioni stratigrafiche con il perimetrale trecentesco dell'edificio di culto.

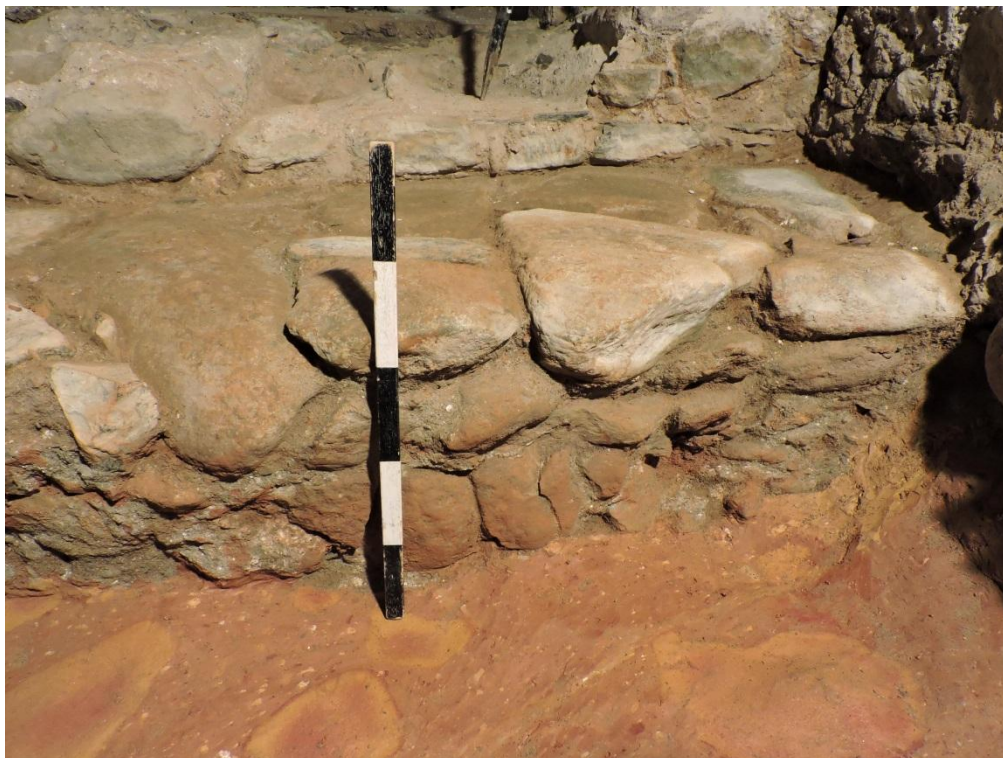
Figura 27. USM 2005: particolare del prospetto ovest.

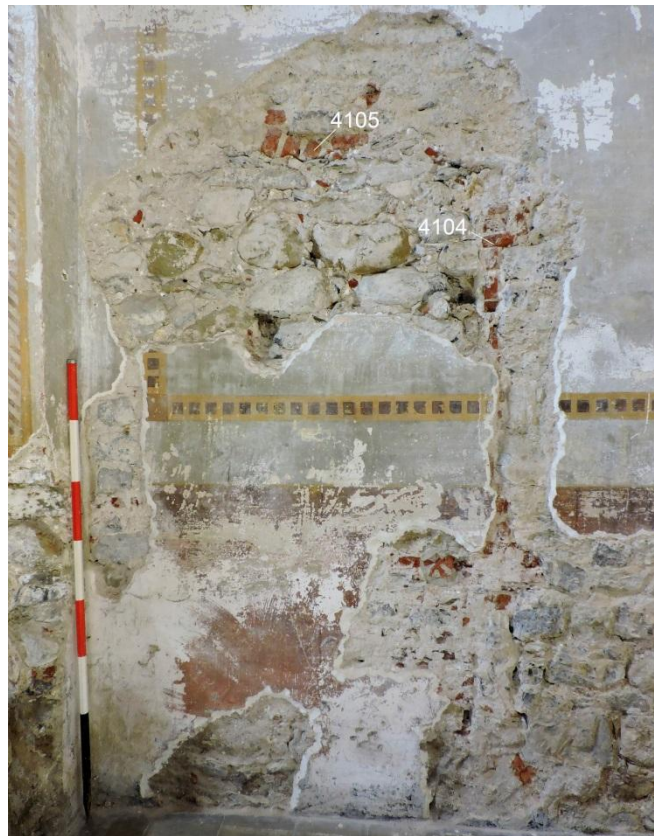
Figura 29. Tracce dell'apertura EA7.

Alla stessa fase costruttiva è presumibile riferire anche la definizione di un nuovo varco, aperto “in rottura” (USM -4103) nella porzione intermedia del perimetrale nord (PPV, EA7).

L'apertura, in seguito tamponata, è segnalata dallo stipite orientale (USM 4104), posto in opera con laterizi in parte frammentari, e da un tratto di archetto ribassato, sempre in laterizi (USM 4105); lo stipite occidentale corrisponde invece alla faccia interna della parasta mediana che articola il prospetto (*fig. 29*).

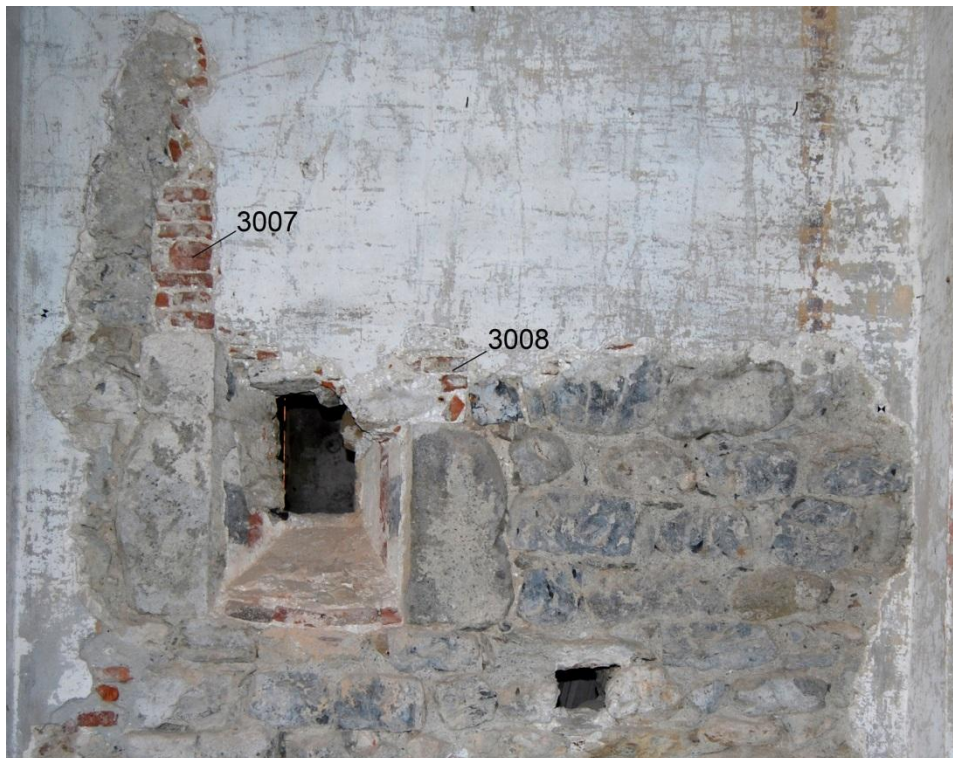
Figura 30. Ripresa in laterizi degli stipiti della monofora EA2.

Per caratteristiche tecnico-costruttive è plausibile ricondurre allo stesso cantiere anche la ripresa muraria che si individua nella fascia medio-superiore del perimetrale sud, in corrispondenza del suo tratto occidentale (PPI, PPIII). La muratura (USM 2051, 3009), realizzata con materiale lapideo e frammenti di laterizi, risarcisce un taglio sub-orizzontale (USM -2052=-3010) che ha intaccato anche la presa di luce EA2, i cui stipiti vengono integrati superiormente con piedritti realizzati esclusivamente in laterizi, sia integri che frammentari (USM 3007, 3008) (*fig. 30*).

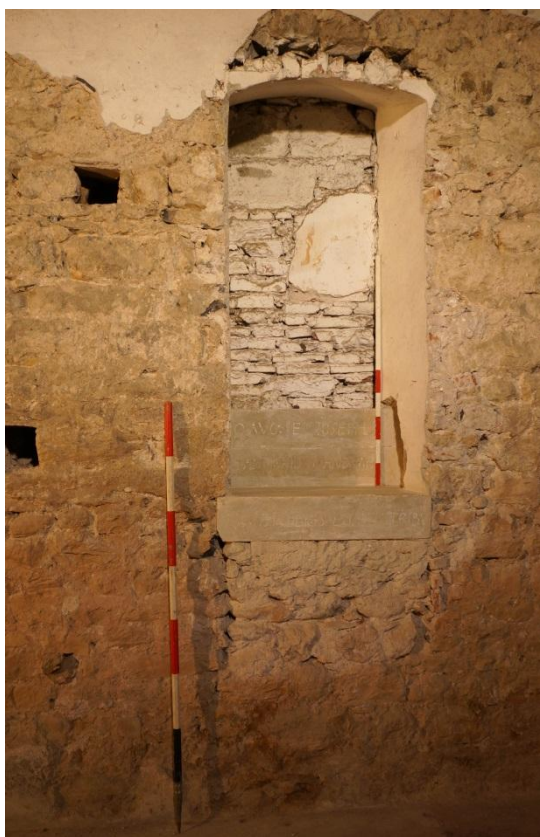
Figura 31. Il vano EA3.

Alla stessa fase edilizia è forse riconducibile, sebbene non si disponga di sicure indicazioni cronologiche, anche la realizzazione del vano quadrangolare EA3, ricavato in rottura (USM - 2053) nella muratura trecentesca in corrispondenza della porzione mediana del perimetrale sud (PPI). L'apertura, con stipiti in materiale misto (USM 2054) e arco ribassato in laterizi frammentari (USM 2055), è in seguito utilizzata per la collocazione di una lapide tombale tardo settecentesca (USM 2057) sostenuta da un tratto di muratura con tessitura irregolare, realizzata in ciottoli e scapoli litici trattati a spacco, con inzeppature in laterizio (USM 2056) (fig. 31).

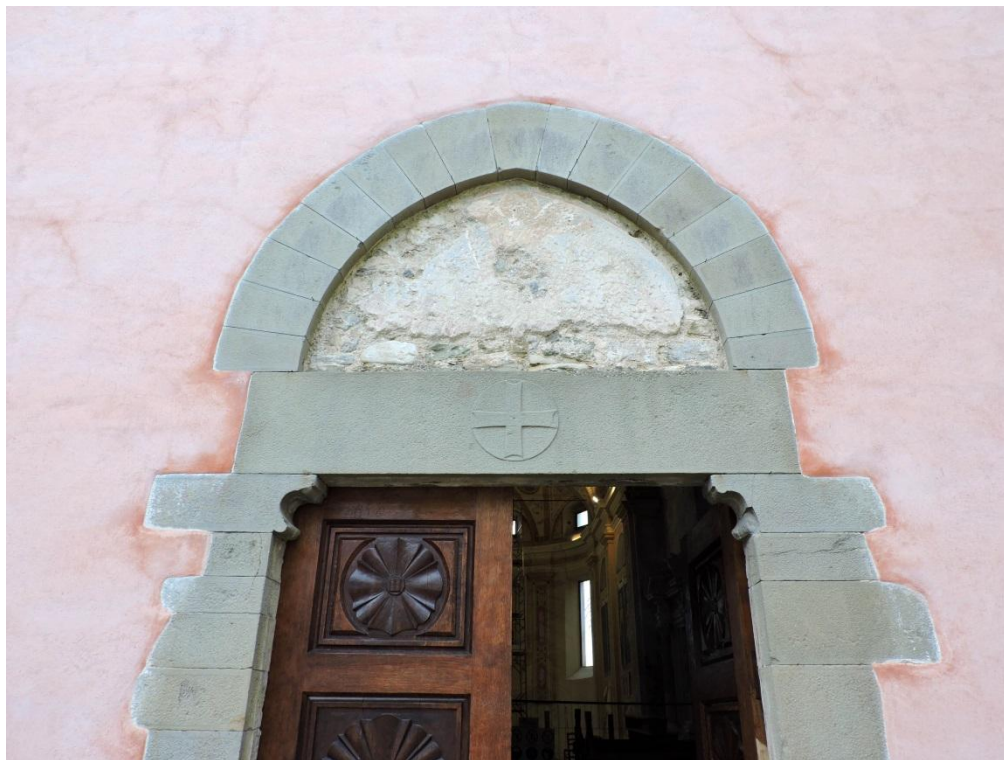
Figura 32. Particolare del portale di accesso alla navata.

antistante l'edificio di culto. Altre attività costruttive pertinenti al medesimo cantiere sono rintracciabili sulla facciata (PGB), dove si assiste all'inserimento dell'arco ogivale in cunei di arenaria (USM 6006) che inquadra la lunetta del portale, realizzato con tecniche di lavorazione che rimandano a procedimenti meccanici (*fig. 32*).

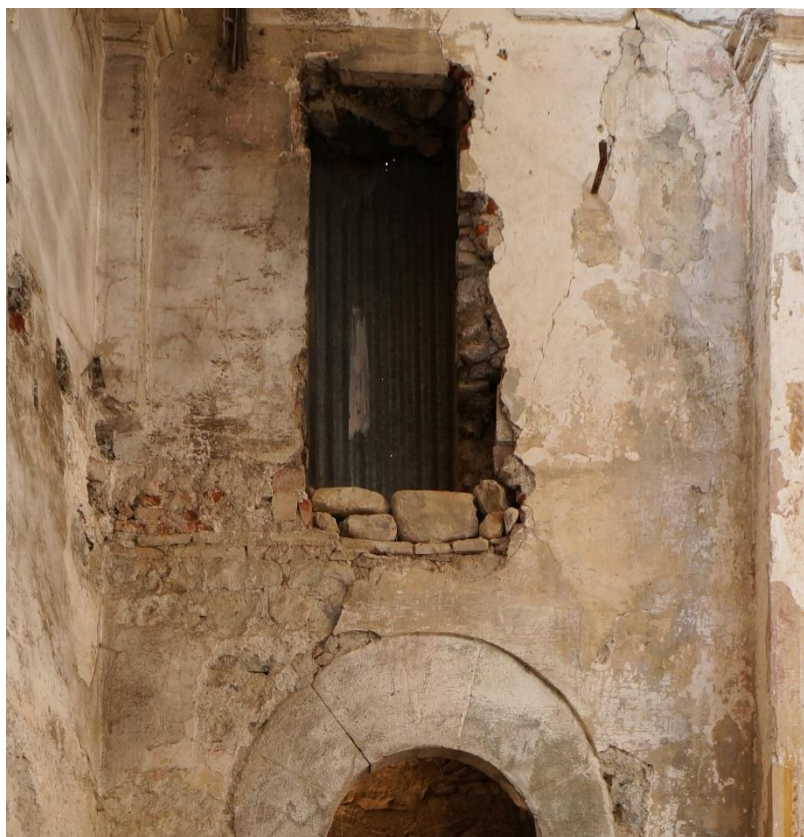
Figura 33. L'apertura EA6.

All'interno dell'edificio di culto le tracce di interventi riferibili presumibilmente a questa fase sono individuabili sulla controfacciata (PG A), con la realizzazione delle buche di sostegno (USM -5019), praticate in rottura sul paramento trecentesco, destinate all'alloggiamento della struttura lignea che sosteneva la tribuna dell'organo. In relazione al medesimo cantiere è ipoteticamente interpretabile il ripristino della paramento che si individua nella fascia superiore del prospetto particolare PPIV. La muratura (USM 4013), posta in opera a partire dalla quota dell'interfaccia di demolizione USM -4013, è realizzata – per quanto leggibile – con l'impiego esclusivo di laterizi, apparecchiati su corsi orizzontali e ondulati. In continuità strutturale con tale muratura si colloca, in corrispondenza dell'asse mediano del prospetto, un'apertura quadrangolare (USM 4014, EA6), posta alla stessa quota delle buche di sostegno USM -5019 e verosimilmente utilizzata per accedere alla tribuna dell'organo (*fig. 33*).
